## Evaluasi Pelaksanaan Pekerjaan Lapis Fondasi Agregat Semen Kelas A (CTB): Studi Kasus Pada Proyek Penangan Jalan Kabupaten Kapuas

<sup>1</sup>Dinas Pekerjaan Umum, Penataan Ruang, Perumahan, Kawasan Permukiman dan Pertanahan  
Kabupaten Kapuas

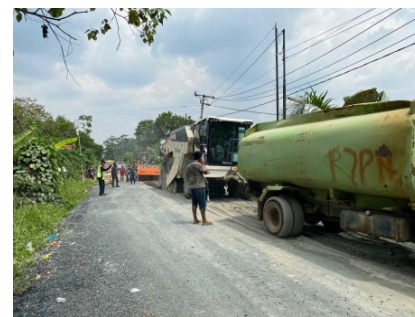
(a)

**Gambar 1.** Pelaksanaan CTB di Lapangan a) Proses Mix, b) Hasil Mix, c) Pengambilan dan Pembuatan Sampel CTB

Pencampuran metode *CTB* dimulai dengan penghamparan semen secara manual ke permukaan jalan (karena tidak menggunakan *cement spreader*), selanjutnya *Recycling machine* dan *watertanker* (untuk kadar air) mengaduk agregat A dan semen dengan ketebalan 30 cm, selanjutnya *pad foot Roller* (kaki kambing) memadatkan permukaan yang sudah dihampar *recycling*
